Umbau Gasthaus «Kreuz»

ING PLUS hat mittels 3D-Laserscanning vom Gasthaus zum Kreuz in Warth-Weiningen TG eine komplette Bestandaufnahme vom Gebäude ausgeführt.

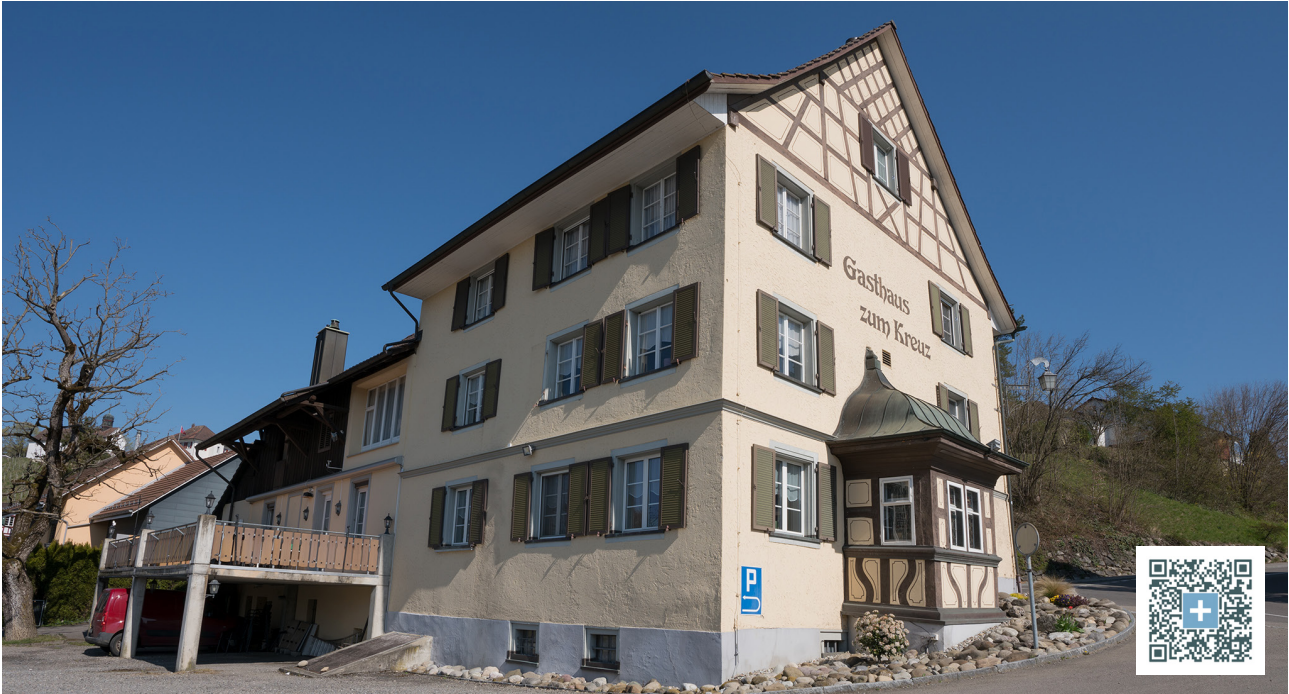
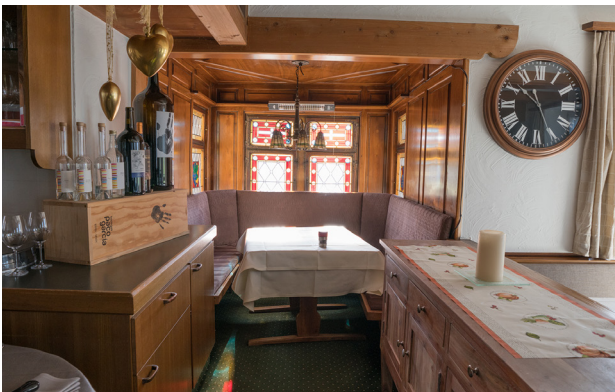
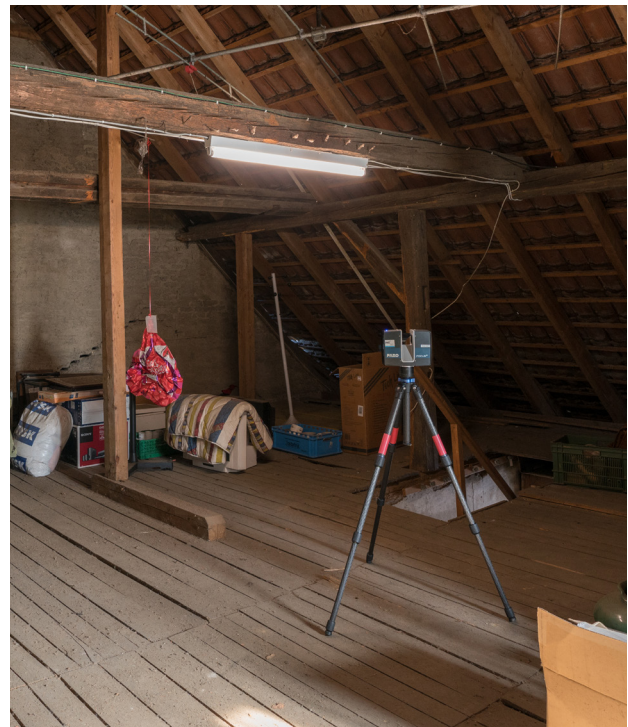
Sämtliche Geschosse wurden mit dem Laserscanner digital erfasst. Aus der registrierten Punktwolke wurden im CAD Grundrisse, Ansichten und ein Längs- sowie zwei Querschnitt im Massstab 1:50 erzeugt.

Die Gebäudeaufnahme dient als Grundlage für die Planung der Sanierungsmassnahmen.
