Bocksrietstrasse, Schaffhausen  
Kanalsanierung

Massnahmenplan

Situation 1:200

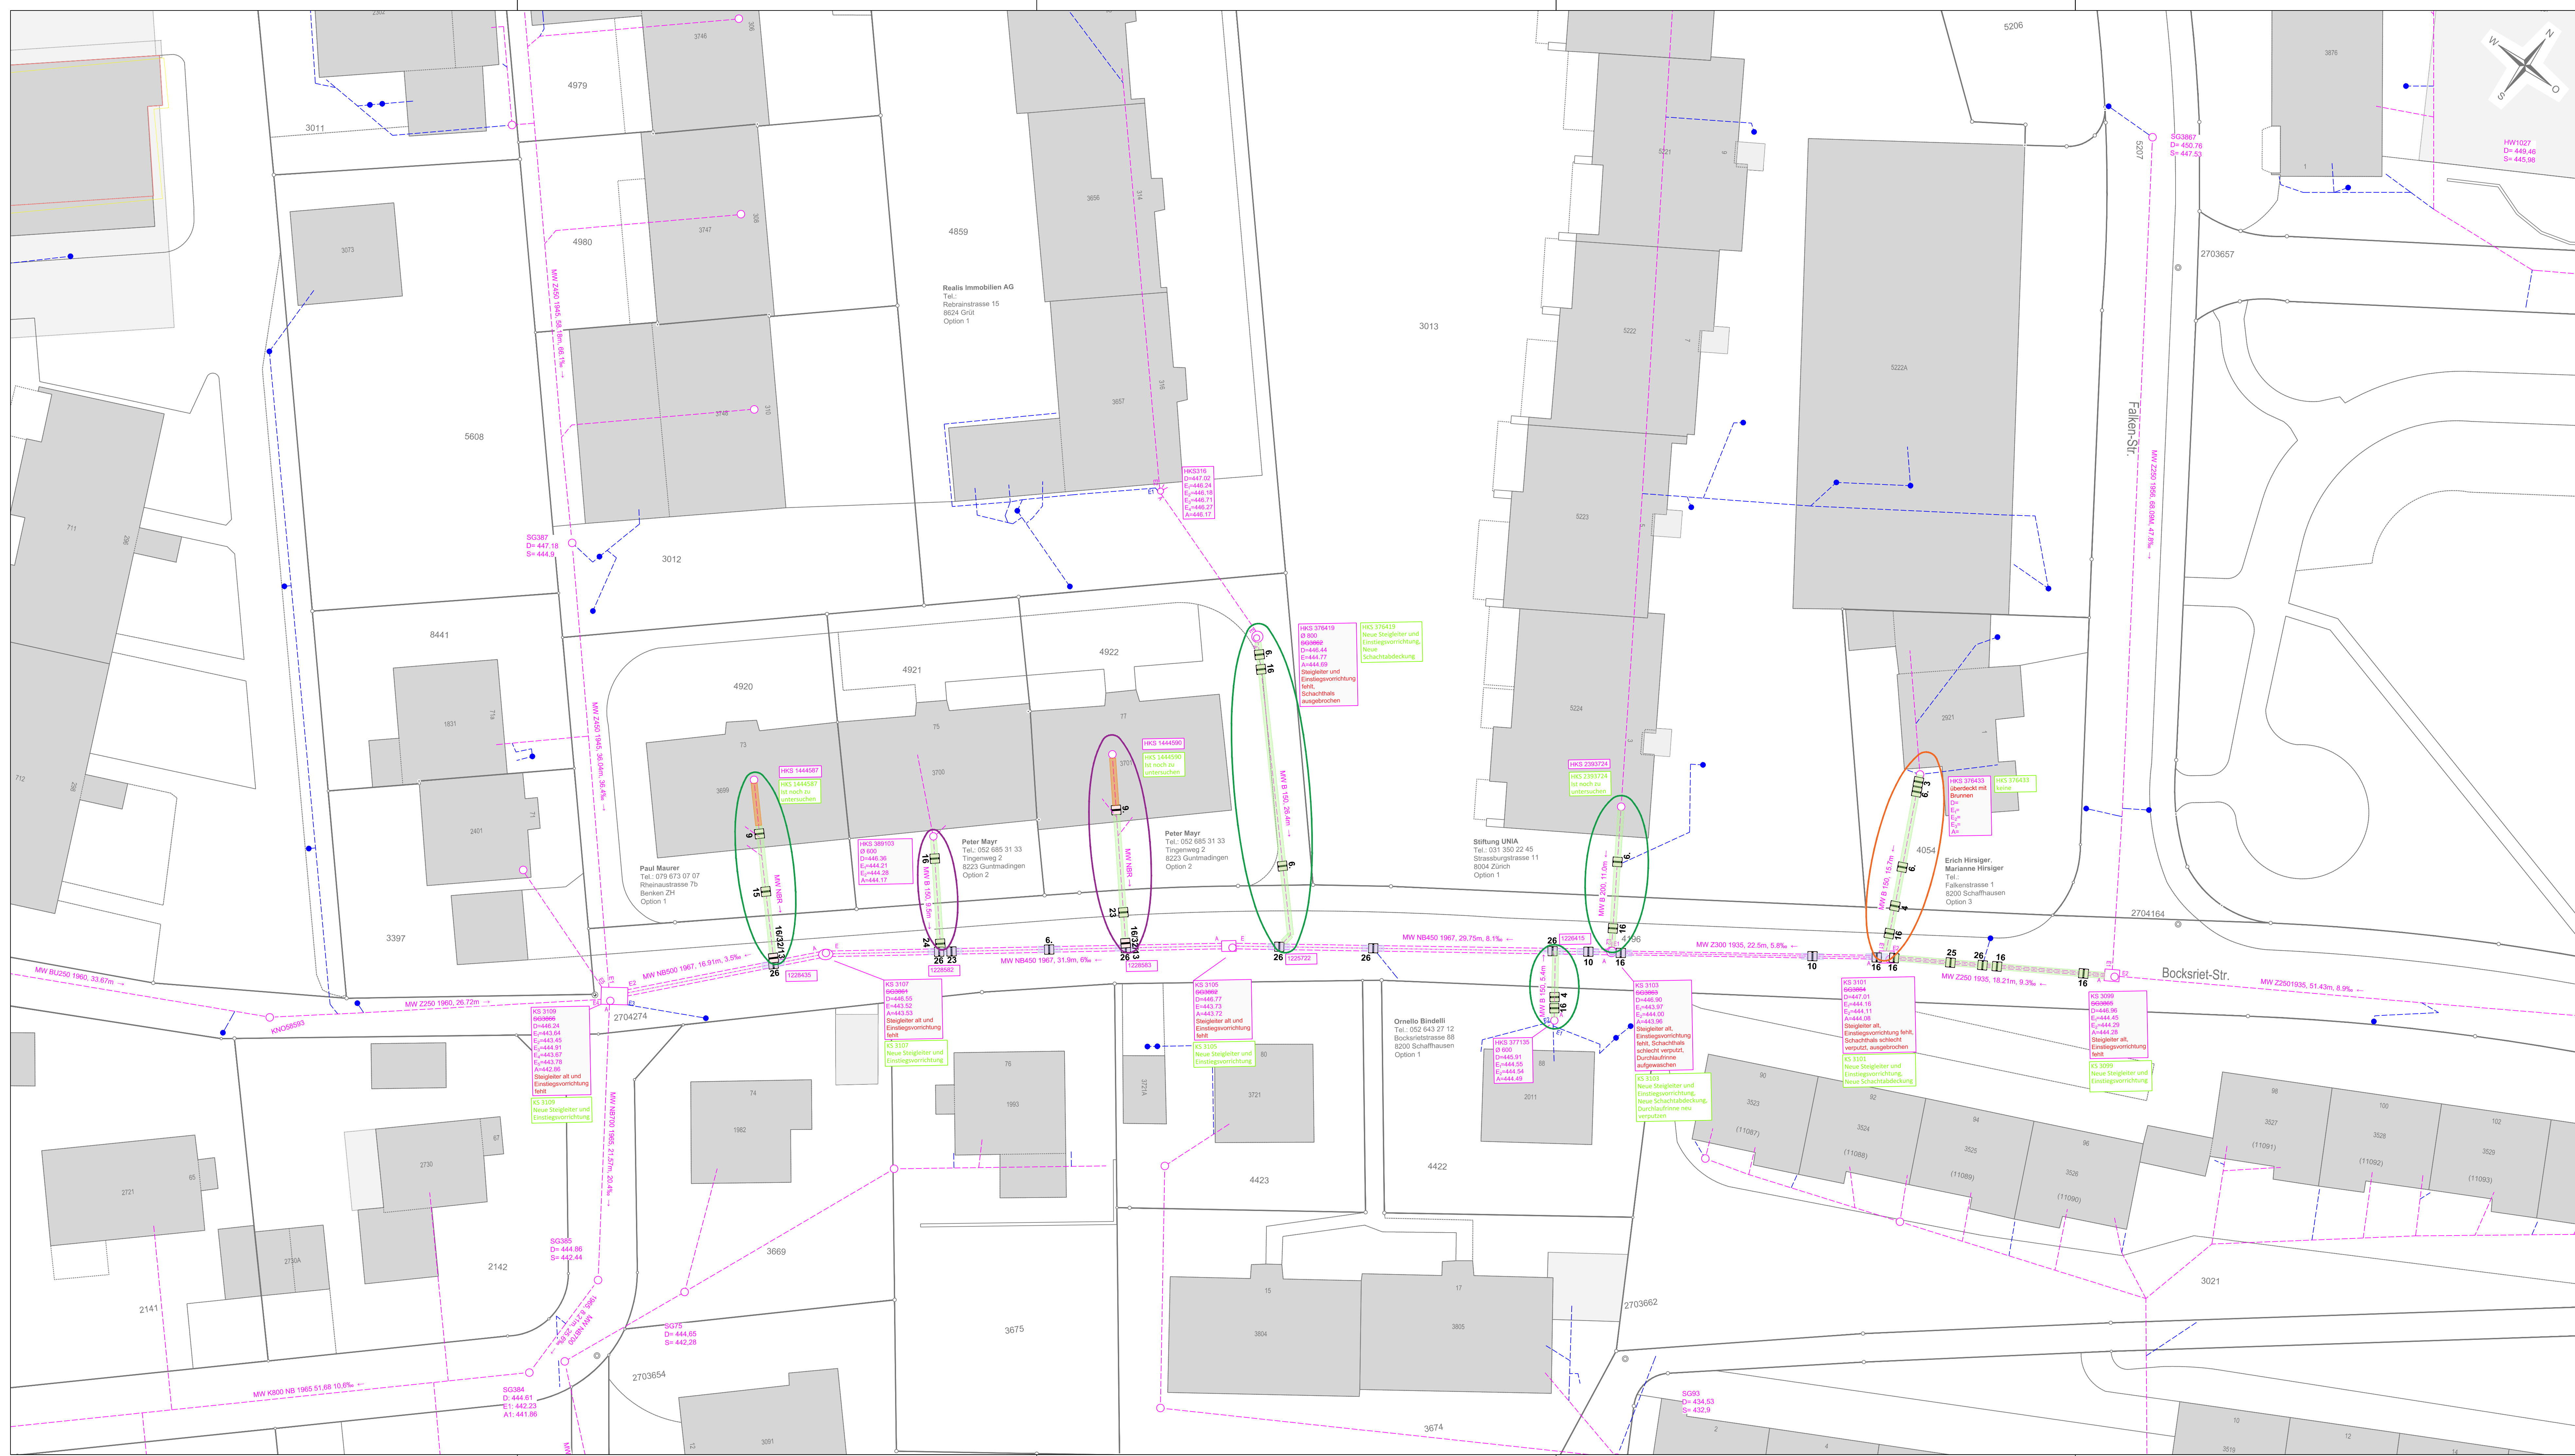
Legende Haltungsschäden: Zustandskontrolle von Dezember 2020
